BAYERISCHE MOTOREN WERKE AKTIENGESELLSCHAFT

Rundschreiben der Kundendienst-Abteilung

Motorräder: Gruppe Räder Nr. 1/55

Verbesserung der Abdichtung der Radlagerung R 25/3.

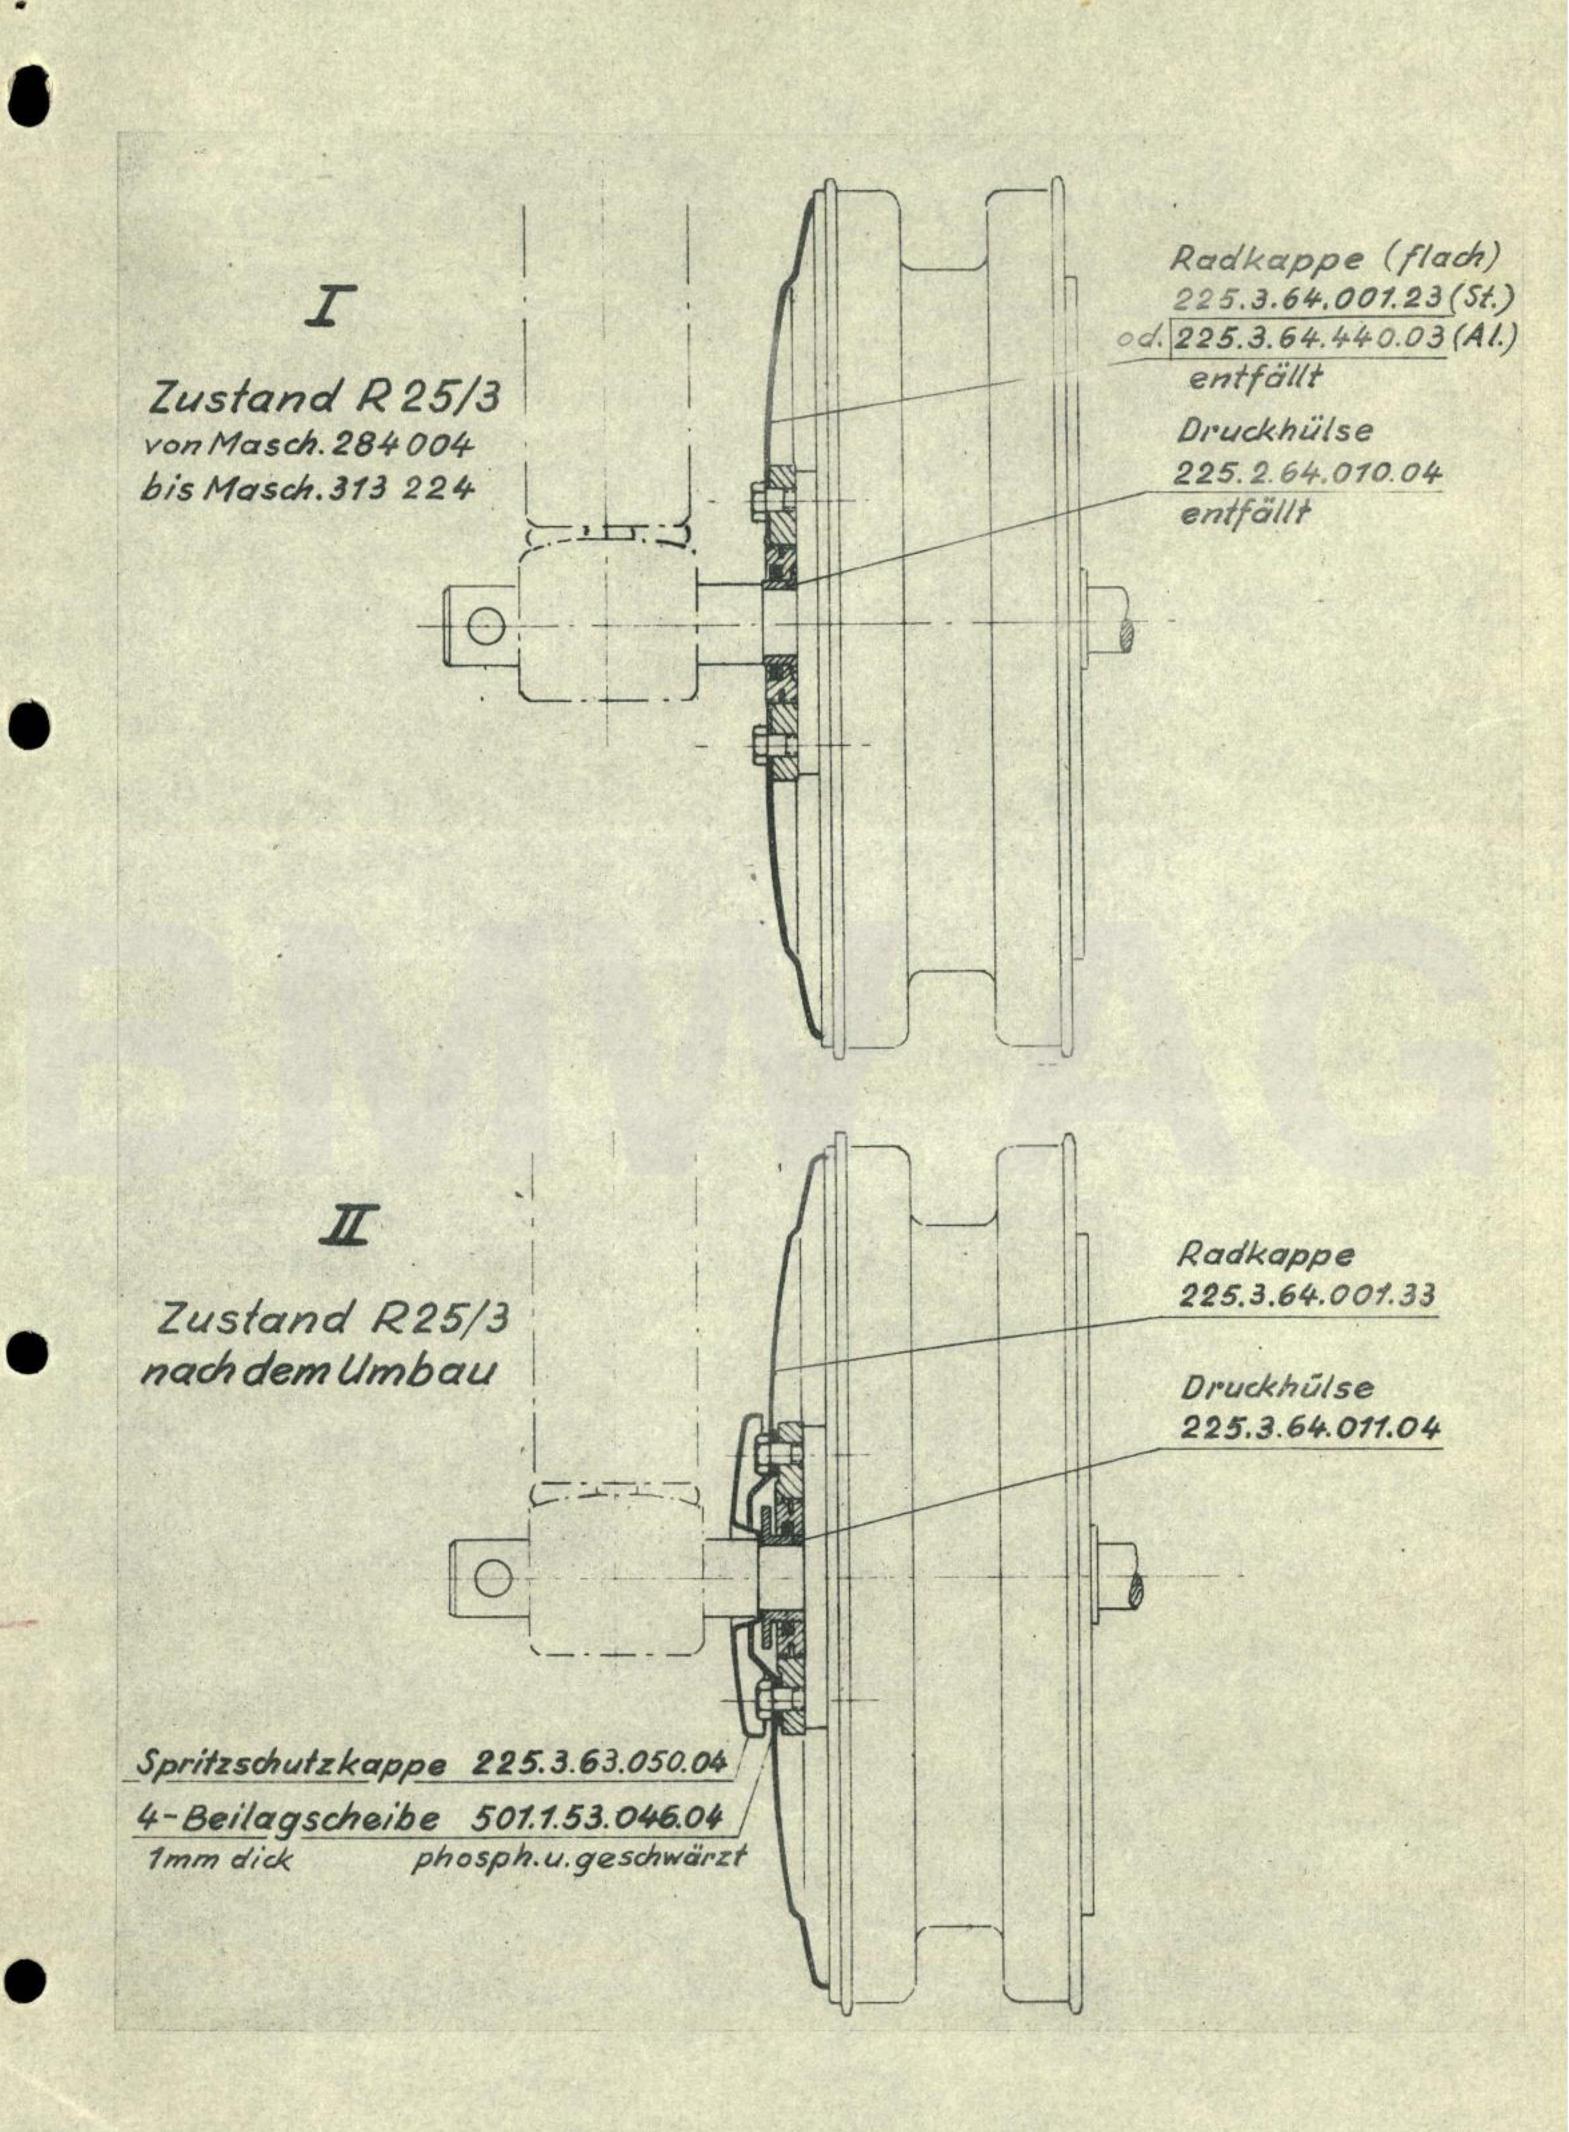
Skizzen Blatt 3.

Um das Eindringen von Wasser in die Radnaben sowohl während der Fahrt als auch beim Waschen zu vermeiden, ist die Spritzschutz-kappe 225 3 63 050 04 einzusetzen, die in Verbindung mit der Labyrinthabdichtung (Radkappe mit Ausbuchtung 225 3 64 001 33 und Druckhülse 225 3 64 011 04) ein Absetzen von Wasser in die Radnabe verhindert.

Vorder- und Hinterrad Steckachse herausschrauben, Radkappe abnehmen. An den Befestigungsstellen für Radkappen sind 4 Beilagscheiben innen unterzulegen, lt. Skizze II. Bei Maschinen Nr. 284 004 mit313 224 entfällt die Druckhülse 225 2 64 010 04 (Skizze I). Statt dessen ist die Druckhülse 225 3 64 011 04 einzubauen. Sodann ist die Radkappe 225 3 64 446 09 gegen die Radkappe mit Ausbuchtung 225 3 64 001 33 auszutauschen (Skizze II).

Sollte sich dadurch im Betrieb ein Klappern der Radkappen ergeben, ist die Lagerbüchse 225 3 64 029 23 an den 4 Befestigungsaugen an der äusseren Stirnfläche um 1 mm abzudrehen. Da sich die eingeschrumpfte Lagerbüchse nicht demontieren lässt, muss das ganze Rad in die Drehbank aufgenommen werden, oder bei kleinerer Drehbank muss die Radnabe ausgespeicht werden.
